UMUT İNŞAAT A.Ş.
Tarafından Getirilen Çelik Donatı Numuneleri
Üzerinde Yapılan Deneyler Hakkında

TEKNİK RAPOR
(310-2021)

ÖMERLİ RES, SİLİVRİ, ŞANTİYESİ'NE AİT ÇELİK DONATI ÖRNEKLERİNİN MEVCUT MEKANİK ÖZELLİKLERİ VE KOROZYON DURUMU BAKIMINDAN İNCELENMESİ HAKKINDA HAZIRLANAN TEKNİK RAPOR

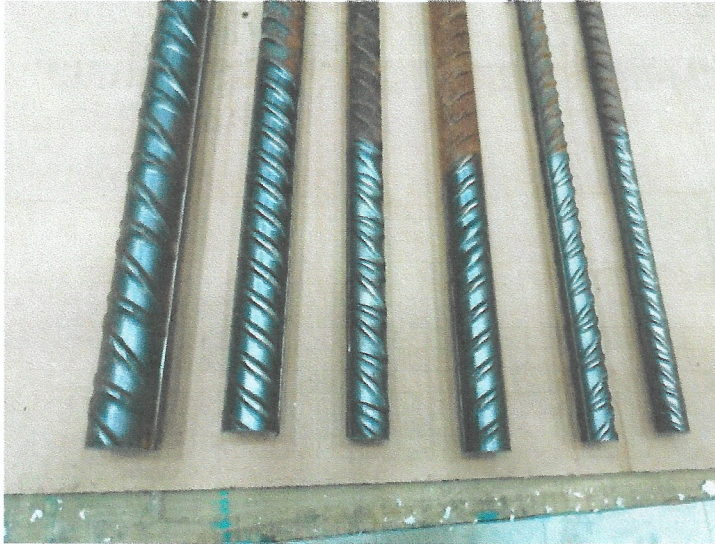
Resim 1. Pas işleme derinliği kontrolü yapılan numuneler.

Kimyasal kullanılarak temizlenmiş olan donatılarda “**Özel pas işleme kontrolü yapılan**” numunelere ait resimler **Resim 1**'de verilmiştir.

Tablo 3'de numunelerin “**paslı**” ve “**temizlenmiş**” durumları için belirlenen ölçüm çapları ve kütle değerleri (kg/m) verilmektedir. Her iki durum için hesaplanan gerçek çap değerlerine bağlı olarak belirlenen kesit kayıpları **Tablo 3**'ün son 2 kolonunda görülebilir. Buna göre korozyondan kaynaklanan çap değişimleri (azalma) %0,00 ila %0,41 arasında (*ortalama %0,14*) ve buna karşılık gelen kesit alanlarındaki kayıp miktarları da %0,00 ila %0,81 aralığında (*ortalama %0,28*) değişmekte olup ihmal edilebilecek düzeyde olduğu kabul edilebilir. Nitekim, kesit kaybına uğradığı düşünülen “**temizlenmiş**” numunelerin kütle değerleri de TS 708'de belirtilen (*Tablo 1, son 2 sütun*) sınır değerlerin arasında kalmaktadır.

Bununla beraber, donatı yüzeylerinde meydana gelen korozyonun, donatıların mekanik ve kütle özelliklerini etkilemeyecek, hatta ihmal edilebilecek bir düzeyde olduğu tesbit edilmiştir. Ancak, bu donatılar kullanılarak yapılacak yeni imalatlarda (ve varsa filizlerde) beton ile donatı arasındaki olası aderans azalma riskini ortadan kaldırmak amacıyla donatı yüzeylerinin temizlenmesi tarafımızca önerilmektedir. Temizleme işlemi, kimyasal pas (korozyon) çözücülerle temizlenip daha sonra su ile donatı yüzeyinde kalabilecek asit kalıntıları yıkanması şeklinde olabilir. Su ile asit kalıntılarının yıkanması işlemi beton döküleceği zamana yakın olmalı, beklenerek tekrar paslanmalarına olanak verilmemelidir.
